Von Schnittstellenproblemen und teuren Fehlern bei der Fenstermontage

Die Lücke hat's in sich

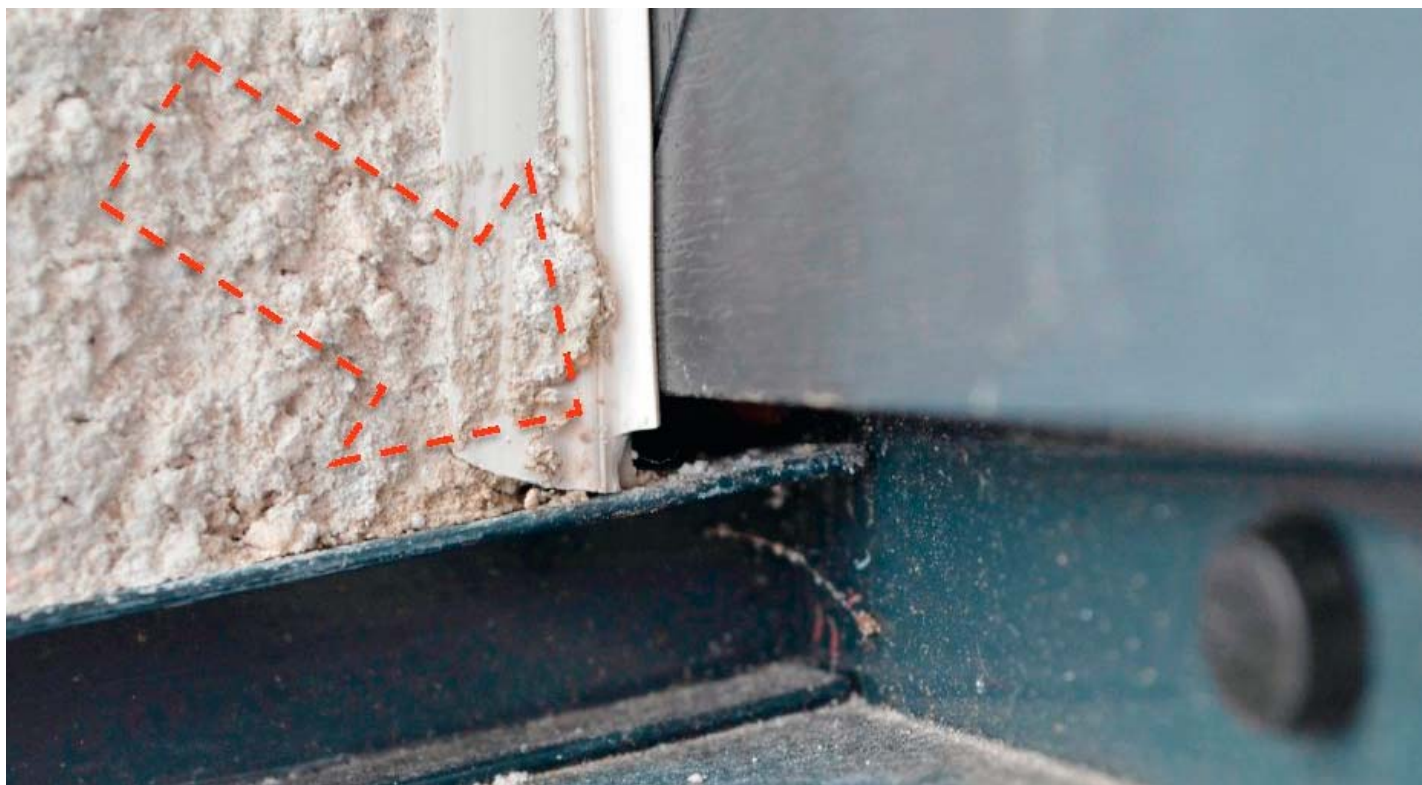
/ Die sogenannte Gewerkelücke – ein Beispiel für eine nicht wasserdichte Planung und Ausführung.

Als Paradebeispiel für die Schnittstellenproblematik und Ursache massiver Bauschäden ist die sogenannte Gewerkelücke oberhalb des Bordprofils. Im Eckbereich zwischen Fenster bzw. Rollladenführungsschiene, Fensterbank und Fassadenlaibung ergibt sich eine Öffnung, die fachgerecht zu verschließen ist. Dieses kleine Detail gibt oft Anlass zu endlosen Diskussionen auf der Baustelle und teuren Auseinandersetzungen vor Gericht. Verantwortlich für das Verschließen dieser Lücke ist entsprechend der Bauabfolge entweder der Fenster-, Fensterbank- oder Rollladenmonteur oder das Maler- und Stuckateurhandwerk. Entscheidende Bedeutung kommt hier der gewerkeübergreifenden Fachplanung zu. Wichtige Planungsparameter sind:

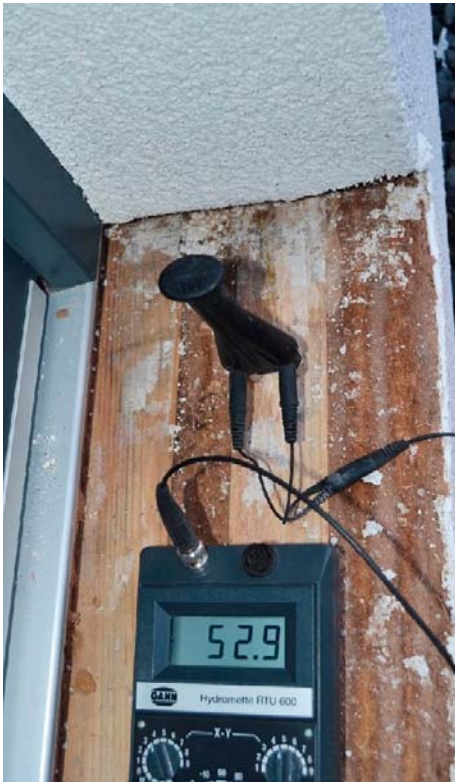
/ Demontierte Natursteinschwelle an einem Holzständerbau mit hoher Auffeuchtung im Schwellenbereich.

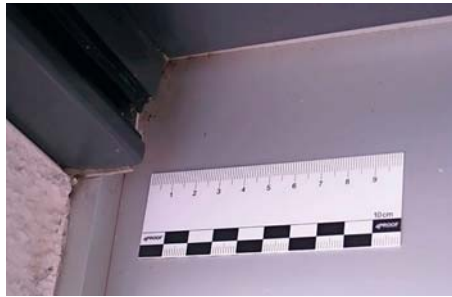
/ Die Putzüberdeckung des Bordprofils ist zu gering – Abstand der Führungsschiene zur Fensterbank zu groß.

Der Anschluss von Rollladenführungsschienen ist so auszulegen, dass die Entwässerung der Führungsschiene auf der Fensterbank erfolgen kann. Dazu müssen sich die Führungsschienen innerhalb der seitlichen Aufkantung der Fensterbänke befinden. Die Rollladenführungsschiene sollte mit einem Abstand von 4 bis 5 mm oberhalb der Fensterbank montiert werden, um Bewegungen zwischen den Bauteilen aufnehmen zu können sowie Ver-

schmutzungen und Staunässe zu vermeiden. Der Abstand der Rollladenführungsschiene sollte maximal 8 mm betragen.

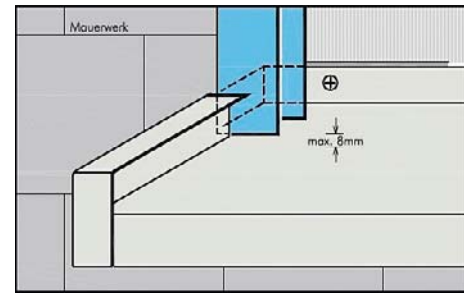
/ So kann der Fensterbankanschluss bspw. fachgerecht ausgeführt werden: Ausklinkung des Bordprofils.
